***Contratación Anticipada de: Construcción del Puente sobre el Arroyo Piray Mini, Rehabilitación de la Ruta Provincial N°17 y Obras Complementarias.***

**ANEXO 6**  
**ESTUDIO GEOTÉCNICO**

# ESTUDIO GEOLÓGICO-GEOTÉCNICO DE CAMPO

## AMPLIACIÓN DE LA RP N° 17

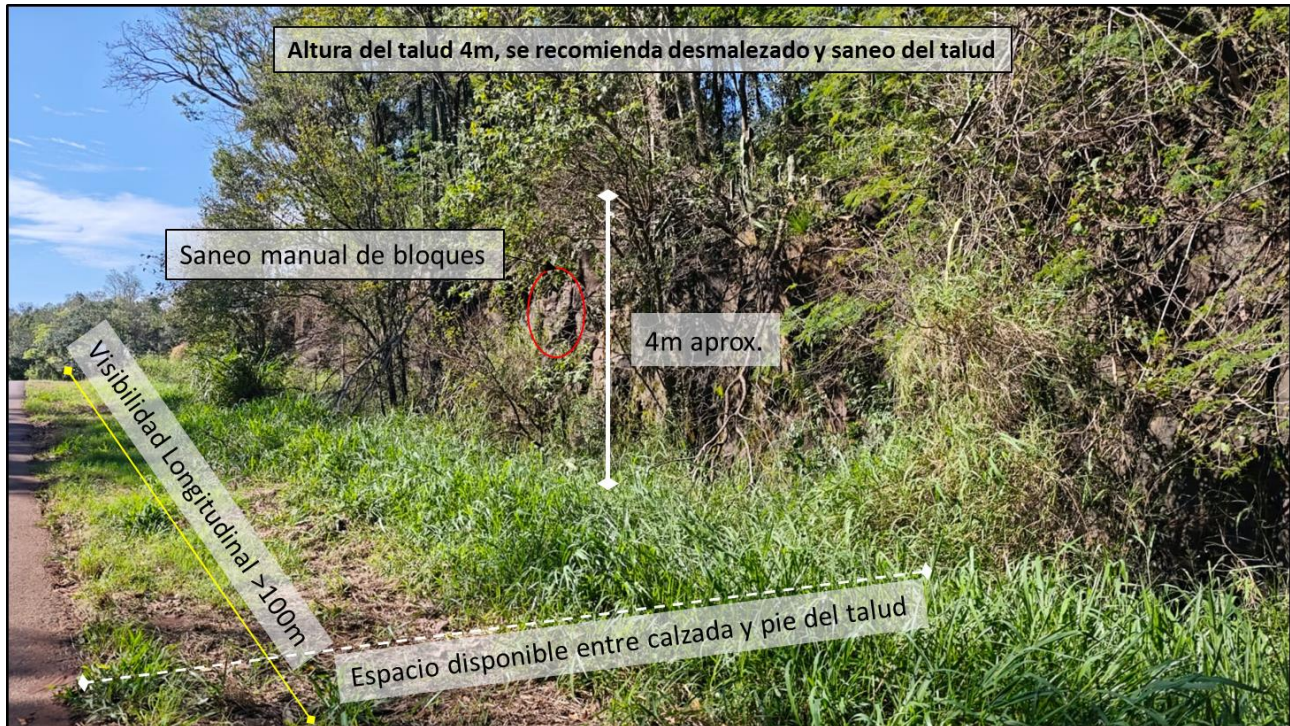
Está constituido predominantemente por basaltos de tonalidades grises a gris oscuro, con bajo grado de meteorización y fracturación baja a moderada. Se reconocieron bloques dislocados principalmente en los sectores medio y superior del talud, así como algunos bloques de pequeñas dimensiones sobre la banquina, generalmente inferiores a 10 cm.

Figura 3: Vista general del Tramo 1, caracterizado por un talud de baja altura, buena visibilidad longitudinal y espacio disponible entre el pie del talud y la calzada

No obstante, la presencia de bloques parcialmente individualizados indica la conveniencia de realizar tareas de saneo del frente rocoso, complementadas con limpieza y poda de la vegetación que dificulte la inspección y mantenimiento del talud.

- En el Tramo 1 se establece como medida de intervención el saneo selectivo de los bloques dislocados e inestables identificados durante el relevamiento. Las tareas deberán comprender el retiro y descenso controlado de dichos bloques, incluyendo aquellos elementos que, por su condición de estabilidad, fracturación o posición, se encuentren comprendidos dentro del frente definido para el saneo. La intervención deberá ejecutarse sobre la totalidad de los elementos identificados en el relevamiento, considerándose el saneo como la medida de estabilización prevista para este tramo. Finalizadas las tareas, se realizará una inspección de control exclusivamente a efectos de verificar la correcta ejecución y terminación de los trabajos previstos.

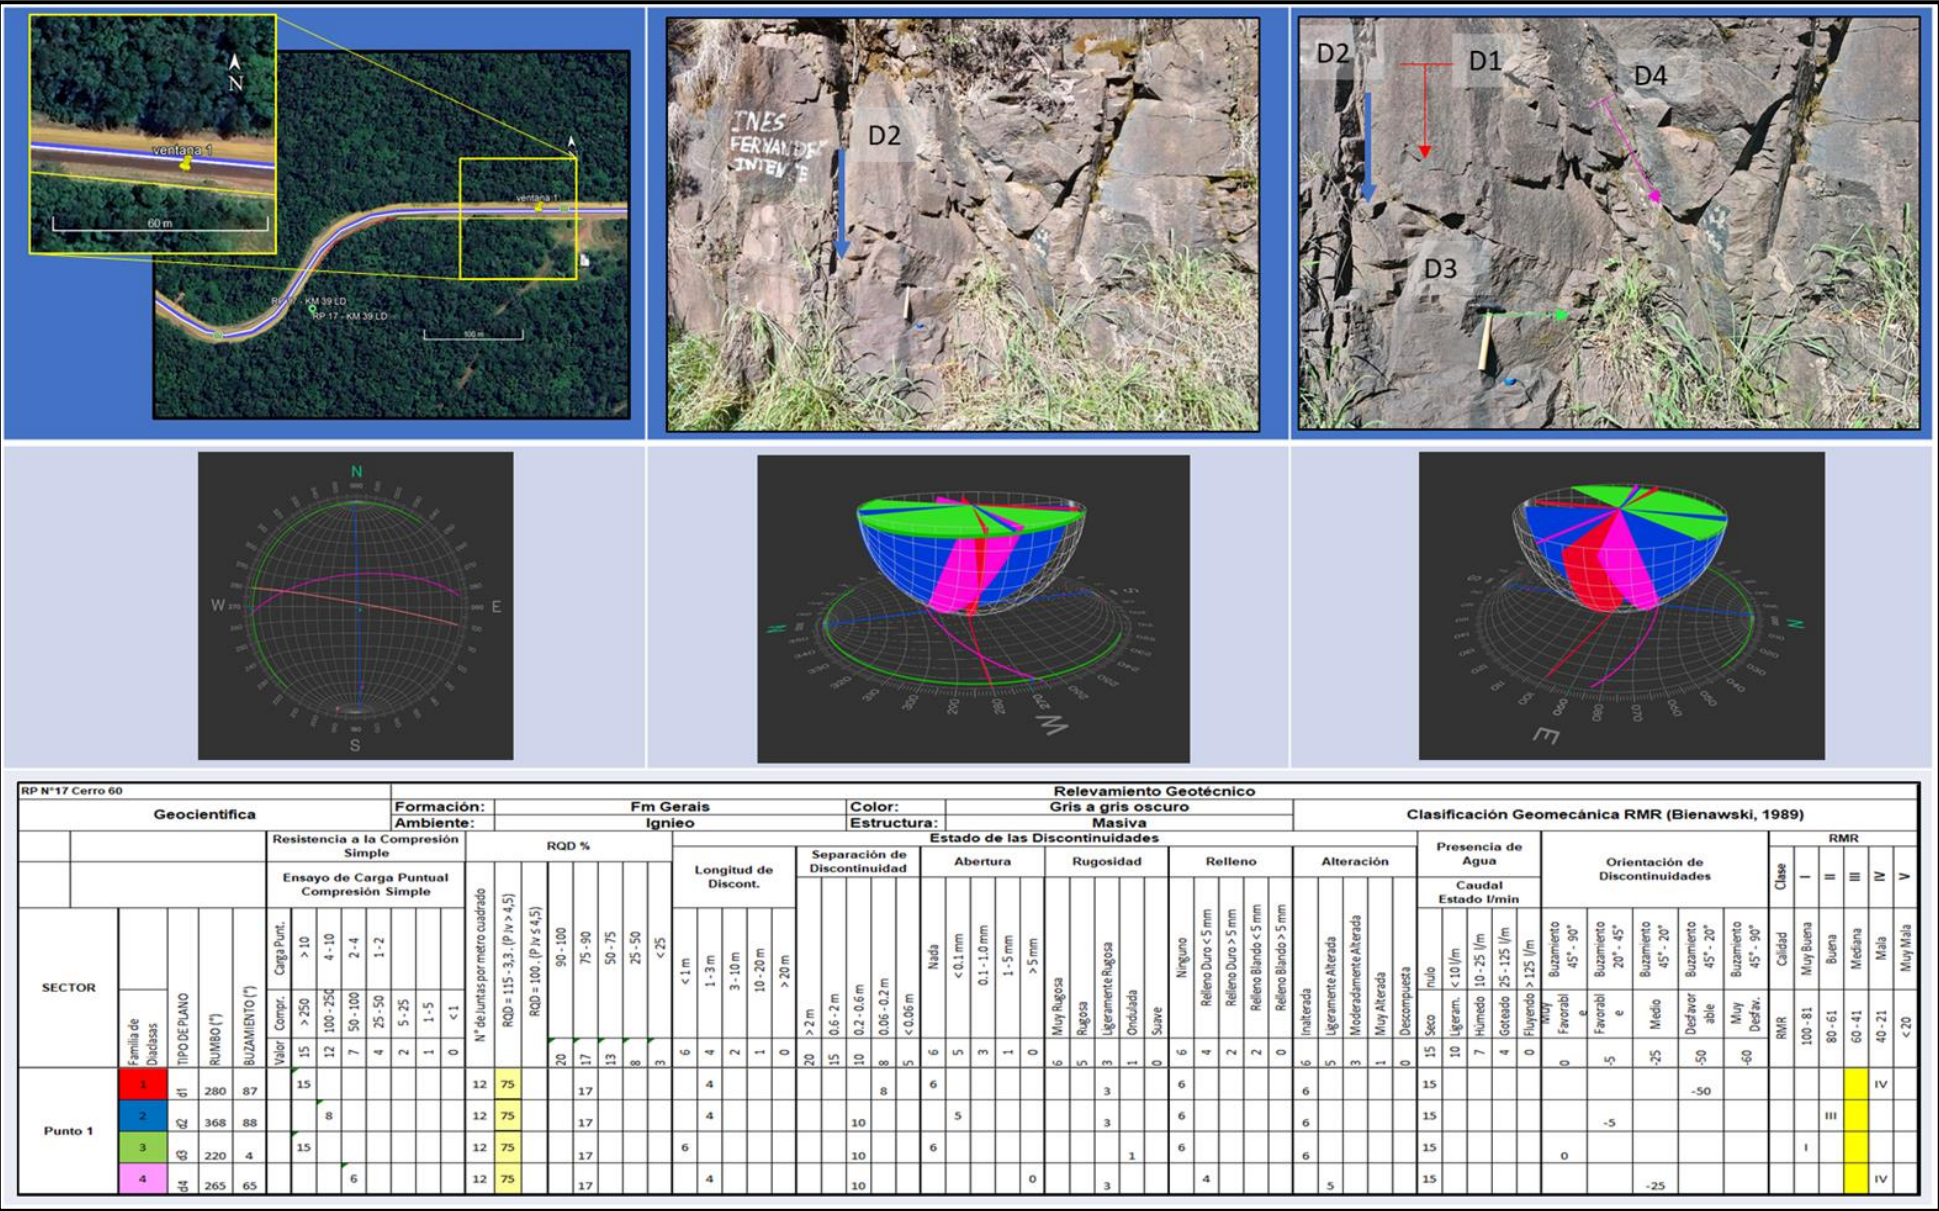
En términos generales, el tramo presenta condiciones geomecánicas moderadas, aunque la existencia de sistemas estructuralmente desfavorables y bloques localmente dislocados justifica la ejecución de saneos y controles específicos previo a la configuración definitiva de la ampliación.

Figura 4: Ventana geotécnica 1; ubicación, sistemas de discontinuidades, análisis estereográfico y clasificación geomecánica RMR.

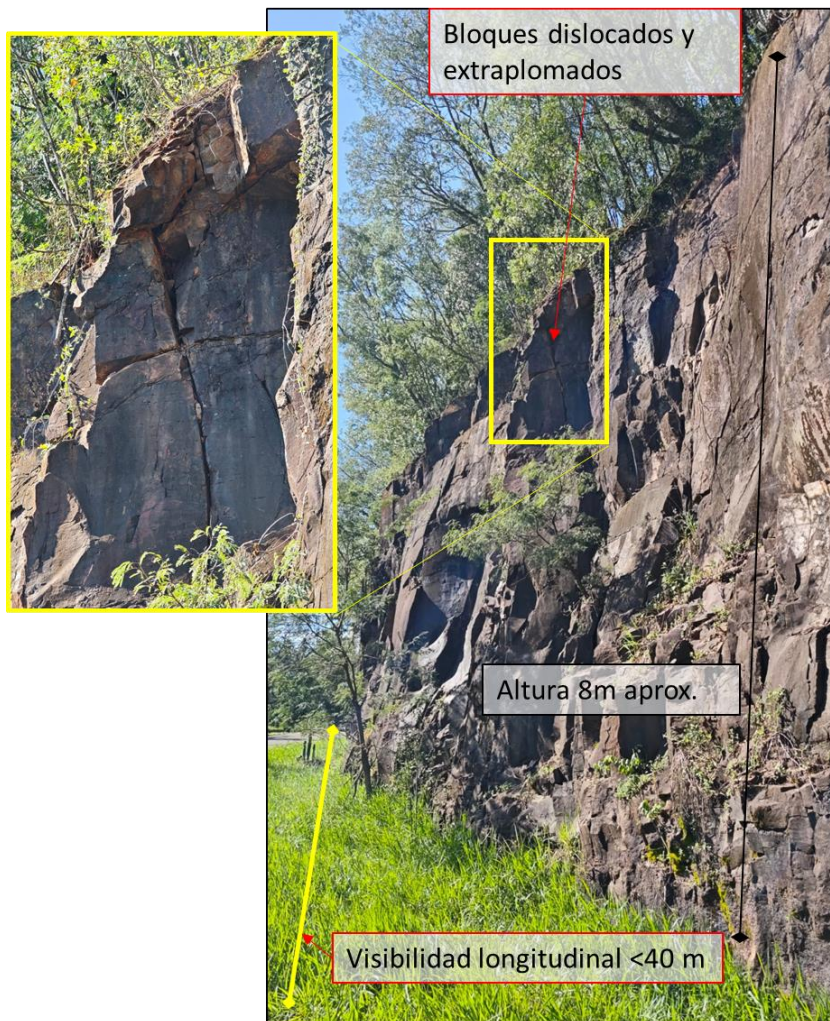
Figura 5: Sector de mayor altura del Tramo 2, con bloques dislocados y extra-plomados.

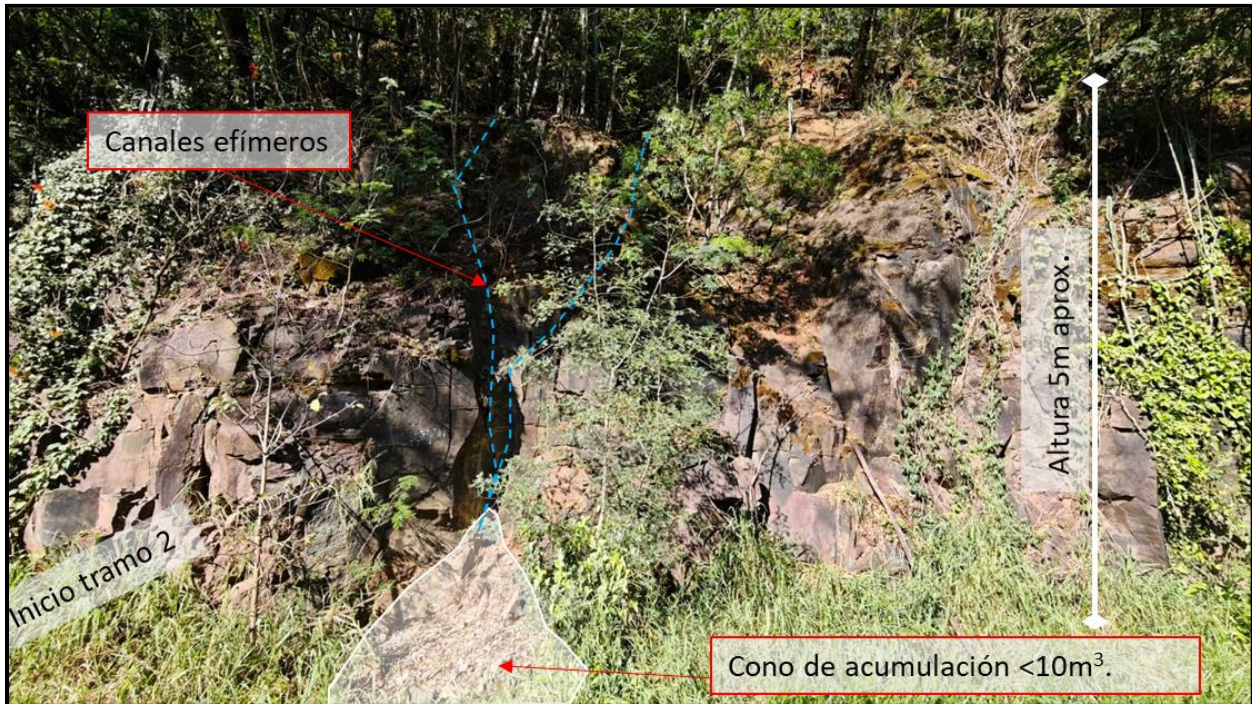
Figura 6: Sector inicial del Tramo 2. Canales de escorrentía superficial y depósito de acumulación al pie del talud.

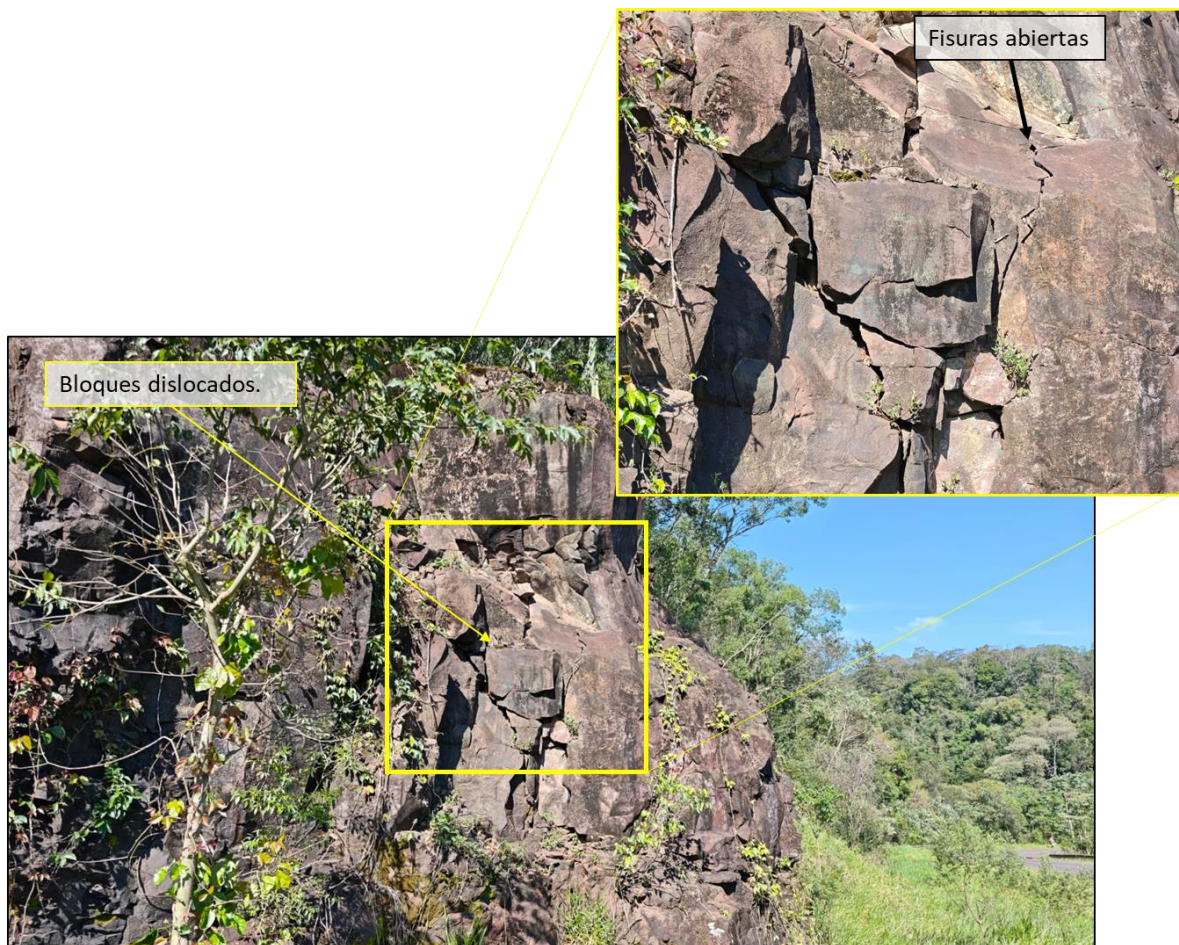
Figura 7: Bloques dislocados y discontinuidades abiertas en el macizo rocoso del Tramo 2.

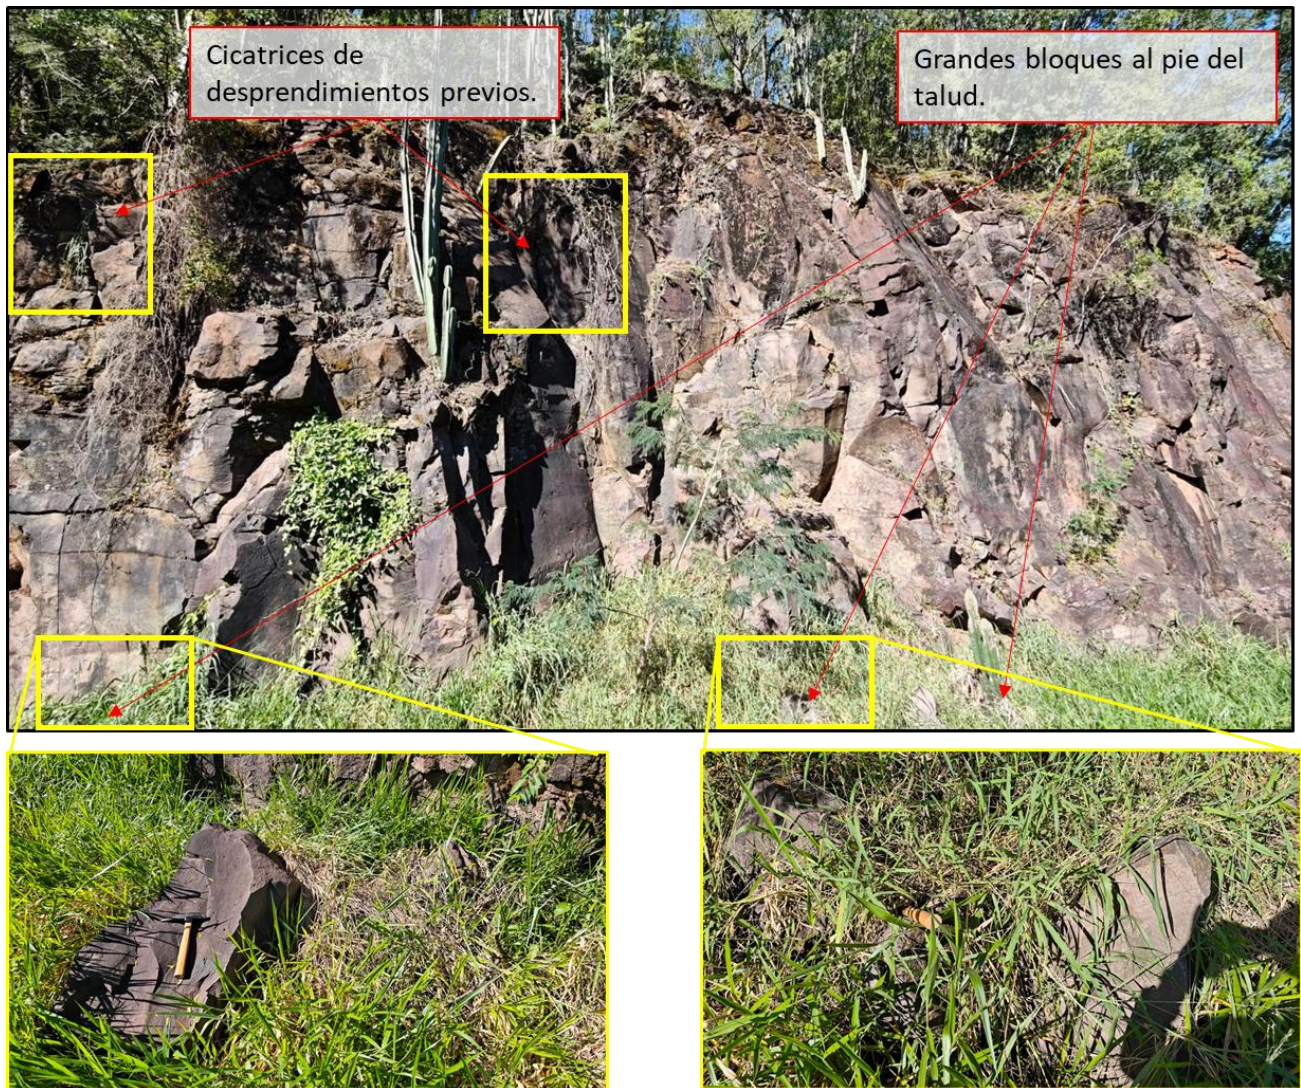
Asimismo, se identificaron cicatrices compatibles con desprendimientos previos y bloques caídos actualmente depositados al pie del talud. Estas evidencias confirman la ocurrencia de procesos de caída de rocas y permiten reconocer sectores fuente actualmente susceptibles de generar nuevos desprendimientos (figura 8).

Figura 8: Evidencias de desprendimientos previos en el Tramo 2, representadas por cicatrices en el frente y bloques caídos al pie del talud.

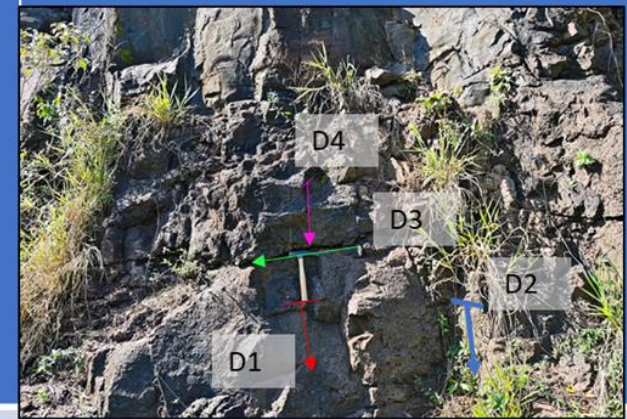
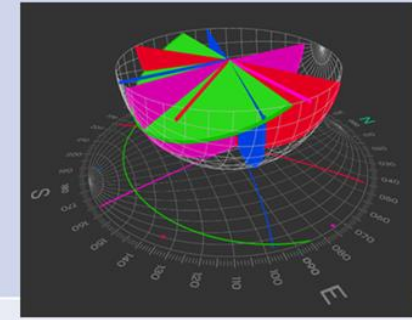
La ventana realizada en este tramo permitió reconocer un macizo más fracturado que el correspondiente al Tramo 1, con mayor cantidad de bloques dislocados.

A pesar de la calidad media obtenida, la evaluación del tramo no puede basarse exclusivamente en dicha clasificación. La presencia de bloques dislocados, acumulaciones al pie y la limitada visibilidad asociada a la curva determinan una condición de mayor sensibilidad frente a eventos de caída de rocas.

Figura 9: Ventana geotécnica 2; ubicación, sistemas de discontinuidades, análisis estereográfico y clasificación geomecánica RMR.

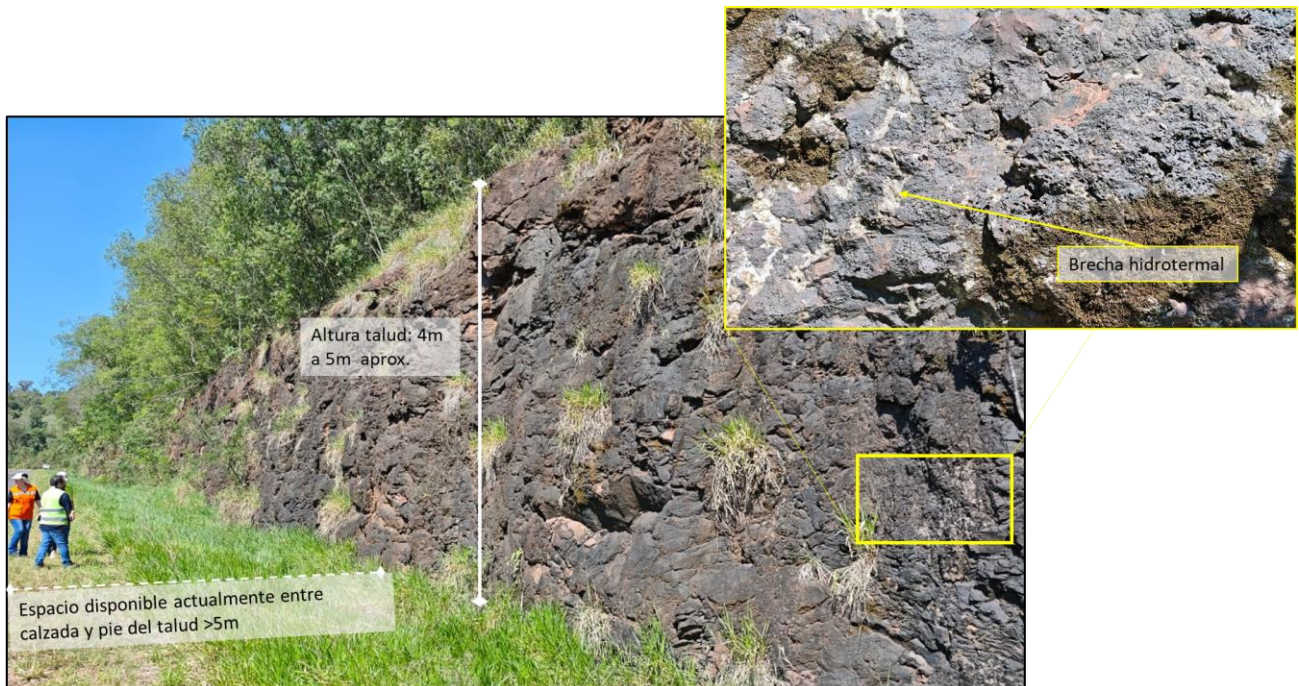
Figura 10: Vista general del Tramo 3 y detalle de los materiales interpretados como brechas hidrotermales, con sectores de matriz heterogénea y clastos predominantemente basálticos.

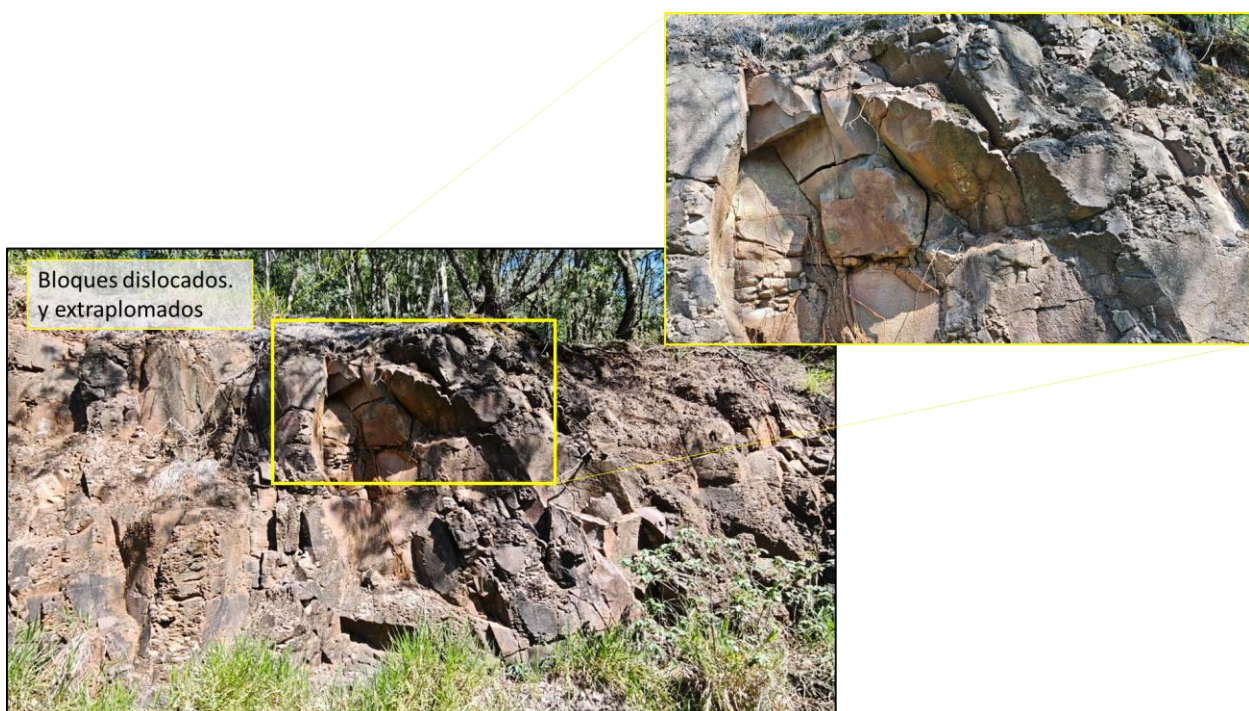
Figura 11: Bloques dislocados y extra-plomados en el frente del Tramo 3, asociados a la fracturación y degradación diferencial del macizo.

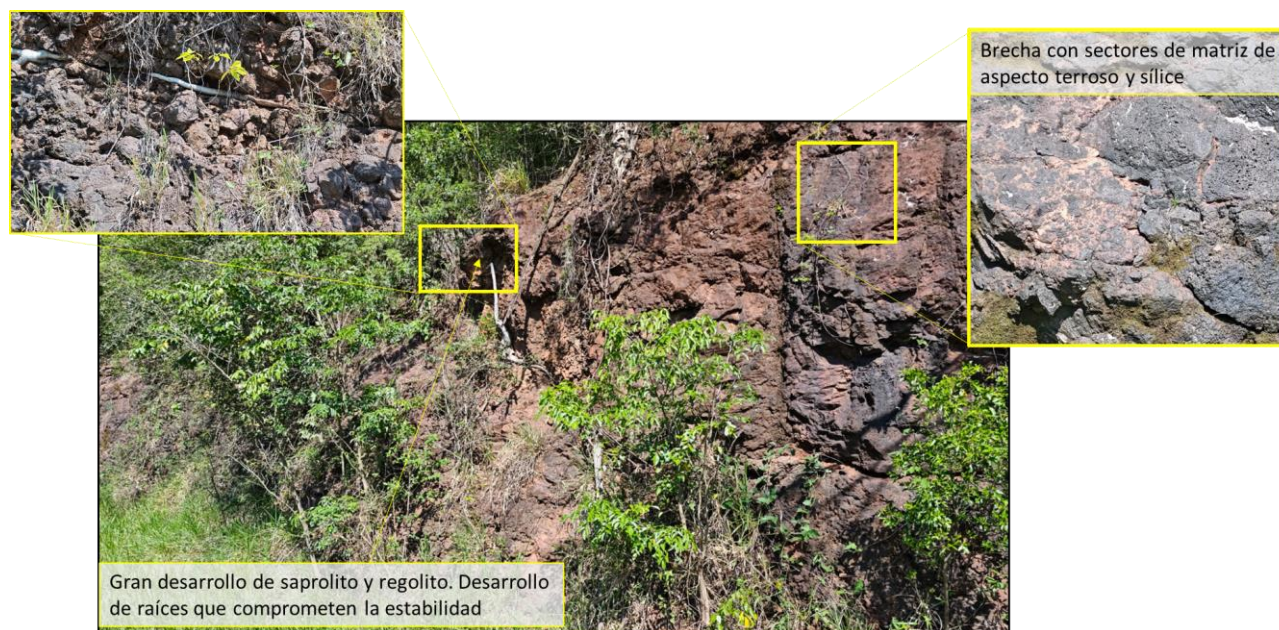
Hacia el sector superior del talud se observa además un importante desarrollo de materiales de alteración, con presencia de saprolito y regolito. Localmente, el crecimiento de raíces dentro de estos materiales y sectores fracturados contribuye a su desagregación y constituye un condicionante adicional para la estabilidad superficial del frente (Figura 12).

Figura 12: Desarrollo de saprolito y regolito en el sector superior del Tramo 3, con presencia de raíces y sectores de brecha con matriz de aspecto terroso y síliceo.

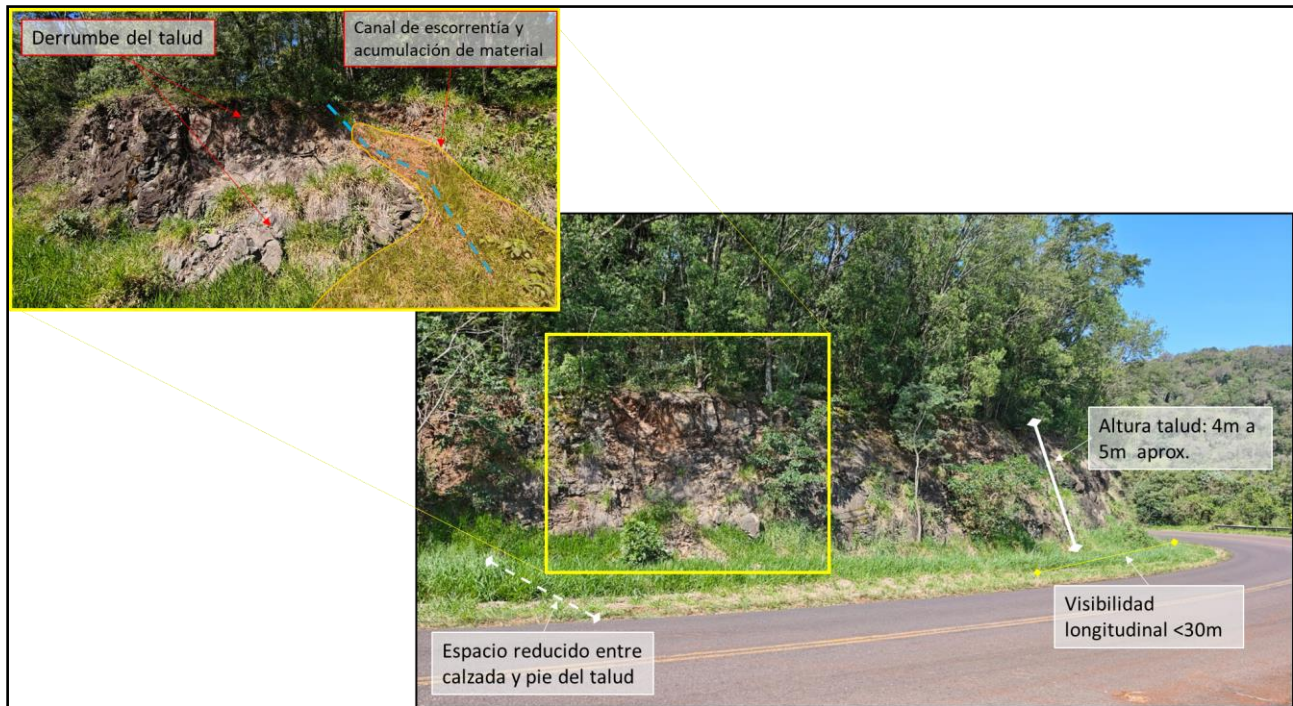
El talud presenta alturas del orden de 4 a 5 m y está constituido por basaltos de tonalidades grises a gris oscuro, con grado de fracturación moderado y presencia localizada de bloques dislocados.

La incorporación de la tercera trocha reducirá significativamente el espacio actualmente disponible entre la calzada y el pie del talud y, consecuentemente, la capacidad de recepción de eventuales desprendimientos. Si bien las condiciones generales del macizo pueden considerarse moderadas a buenas, la combinación de evidencias de inestabilidad previa, escasa distancia futura respecto del talud y reducida visibilidad determina una condición desfavorable desde el punto de vista de la seguridad vial y justifica la consideración de medidas de intervención.

Figura 14: Vista general del Tramo 4 y sector afectado por un derrumbe previo, con escorrentía superficial y visibilidad reducida.

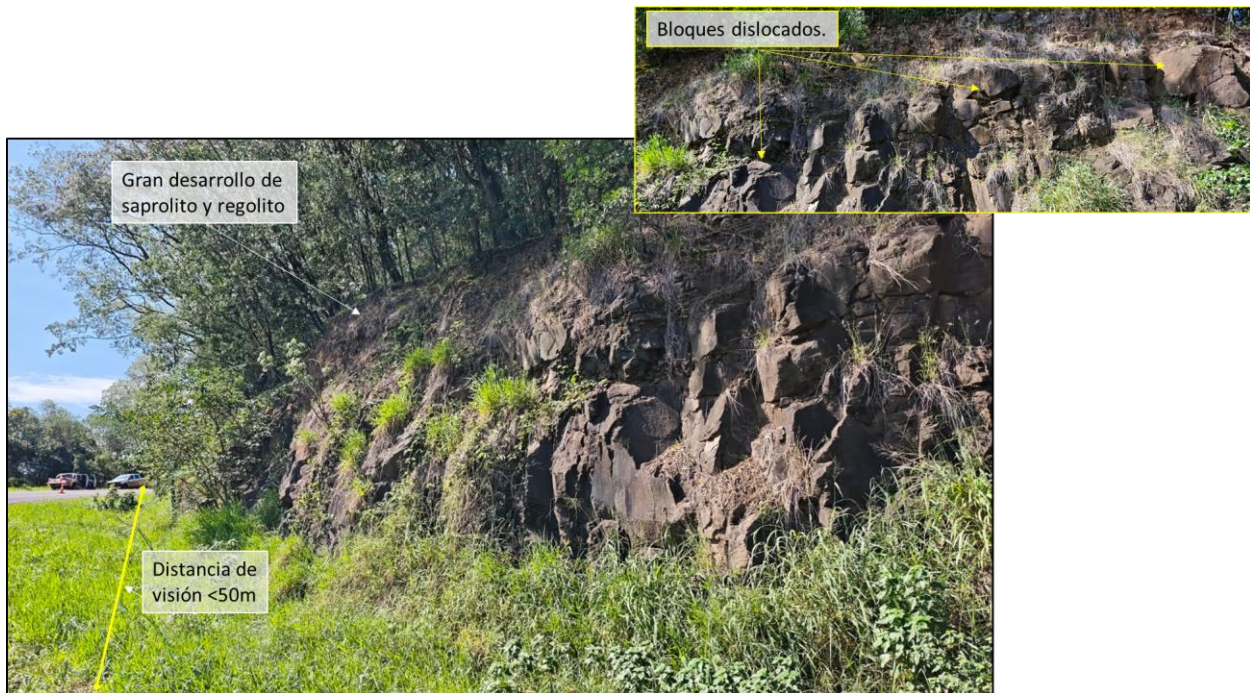
El primer segmento, entre las PK 38+236 y 38+290, está constituido por basaltos de tonalidades grises a gris oscuro. En los sectores medio e inferior el macizo presenta un grado de fracturación bajo a moderado y condiciones relativamente competentes, mientras que hacia la parte superior aumenta la fracturación y se desarrolla un nivel de regolito y saprolito de espesor significativo, integrado por suelo y bloques de roca. Localmente se reconocen bloques dislocados sobre el frente y en los sectores superiores del talud (Figura 15). Este segmento se desarrolla asociado a una curva, con visibilidad longitudinal reducida y escaso espacio entre la calzada y el pie del talud. Estas condiciones incrementan la exposición vial frente a eventuales desprendimientos provenientes del frente y, particularmente, de los materiales presentes en su sector superior (Figura 16).

Figura 15: Primer segmento del Tramo 5, con desarrollo de saprolito y regolito y bloques dislocados.

- El Tramo 5 requiere nuevamente una solución diferenciada entre los sectores identificados durante el relevamiento. En el sector caracterizado por materiales de alteración, bloques dislocados y mayor fracturación hacia la parte superior se propone la utilización de malla de triple torsión colgada. En el sector donde predominan discontinuidades de mayor persistencia y presencia de agua sobre juntas y planos se propone un sistema de malla de triple torsión reforzada mediante pernos y cables. En este último caso, la ejecución de las protecciones deberá contemplar especialmente las condiciones de drenaje del macizo, evitando que el sistema instalado obstruya las surgencias existentes o favorezca la concentración de agua detrás de la malla.

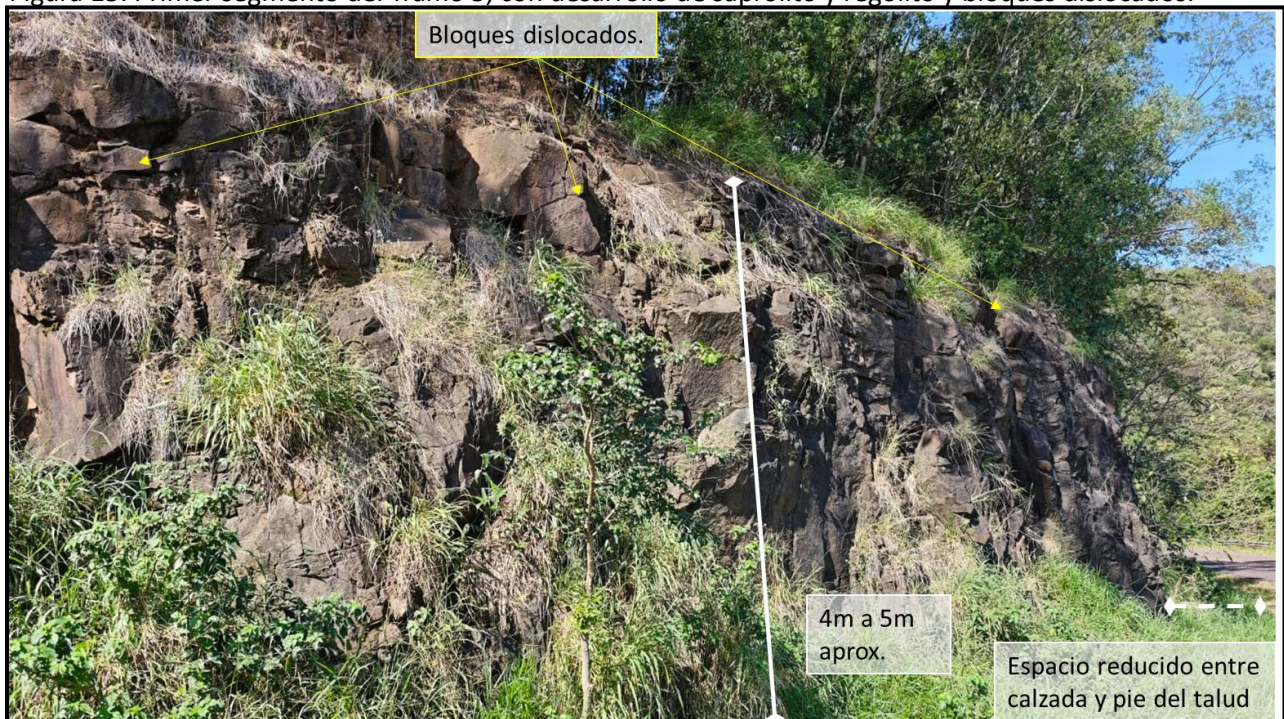
Figura 16: Sector en curva del Tramo 5, con bloques dislocados y espacio reducido entre la calzada y el pie del talud.

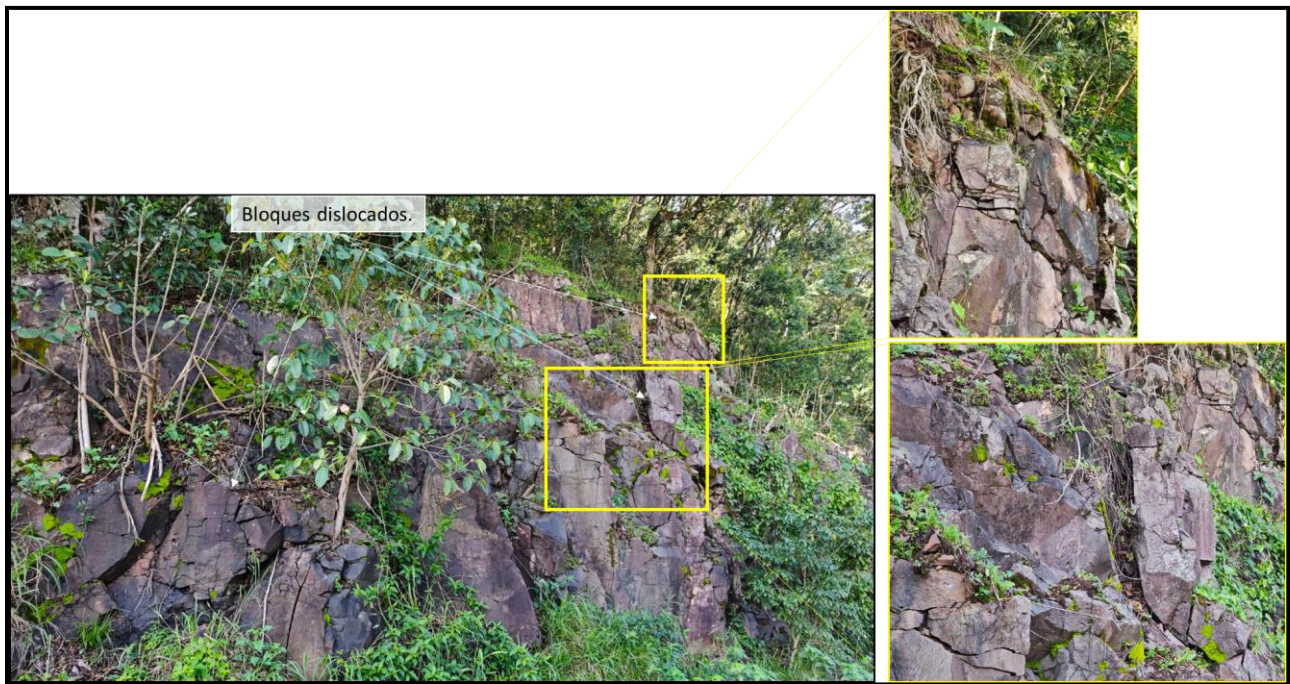
Figura 18: Vista general del Tramo 6 y detalle de bloques individualizados por discontinuidades persistentes.

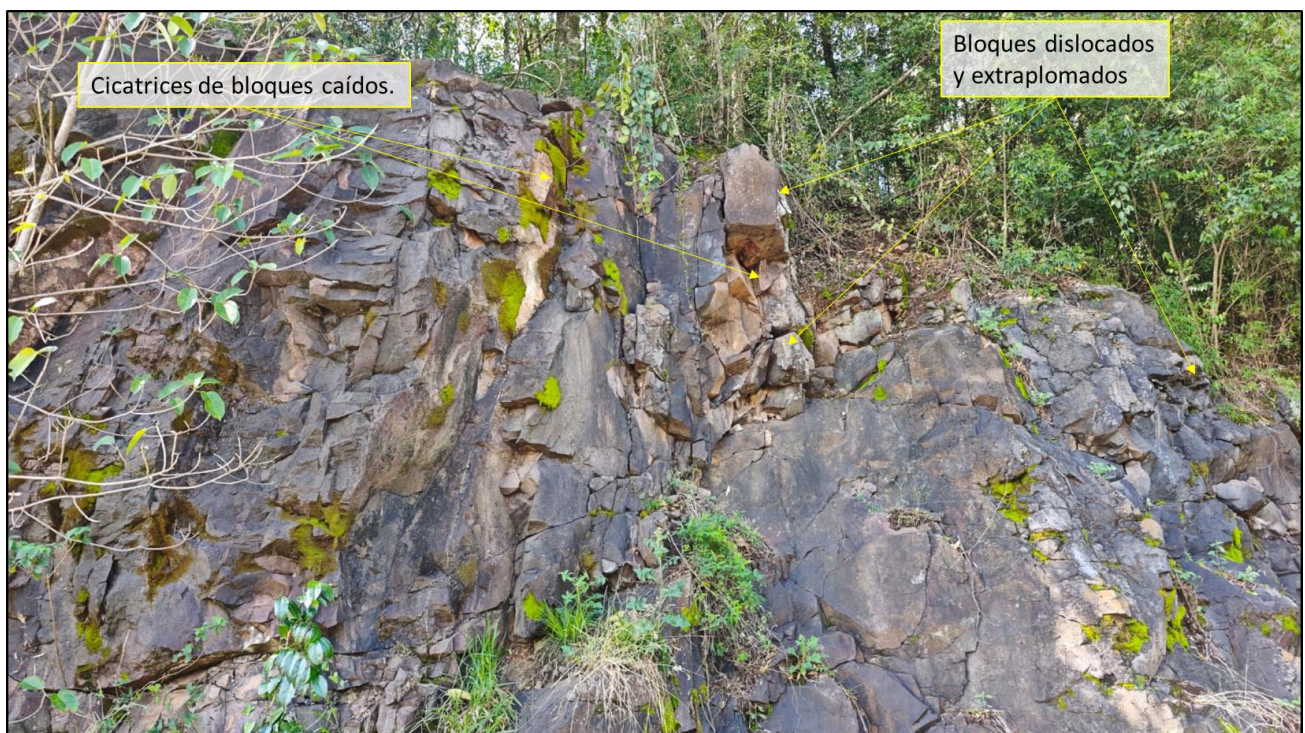
Figura 19: Bloques dislocados y extra-plomados y cicatrices asociadas a desprendimientos previos en el Tramo 6.

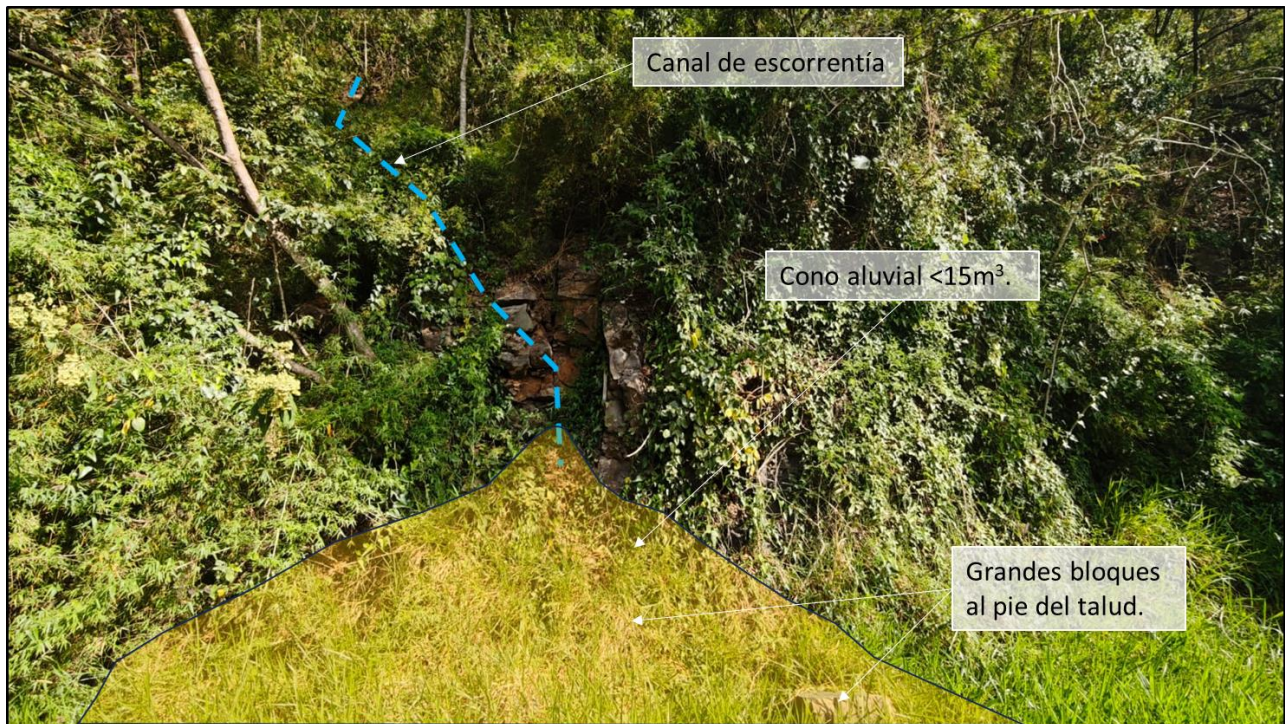
En este tramo, la problemática dominante se vincula principalmente con la concentración de escorrentía superficial y el transporte y acumulación de materiales al pie del talud. En función del espacio remanente previsto entre el talud y la futura calzada, durante el relevamiento se consideró factible la ejecución de una barrera estática permeable, destinada a retener los materiales transportados por los canales, permitiendo al mismo tiempo el libre escurrimiento del agua.

Figura 20: Canal de escorrentía y cono de acumulación al pie del talud, con presencia de bloques de grandes dimensiones.

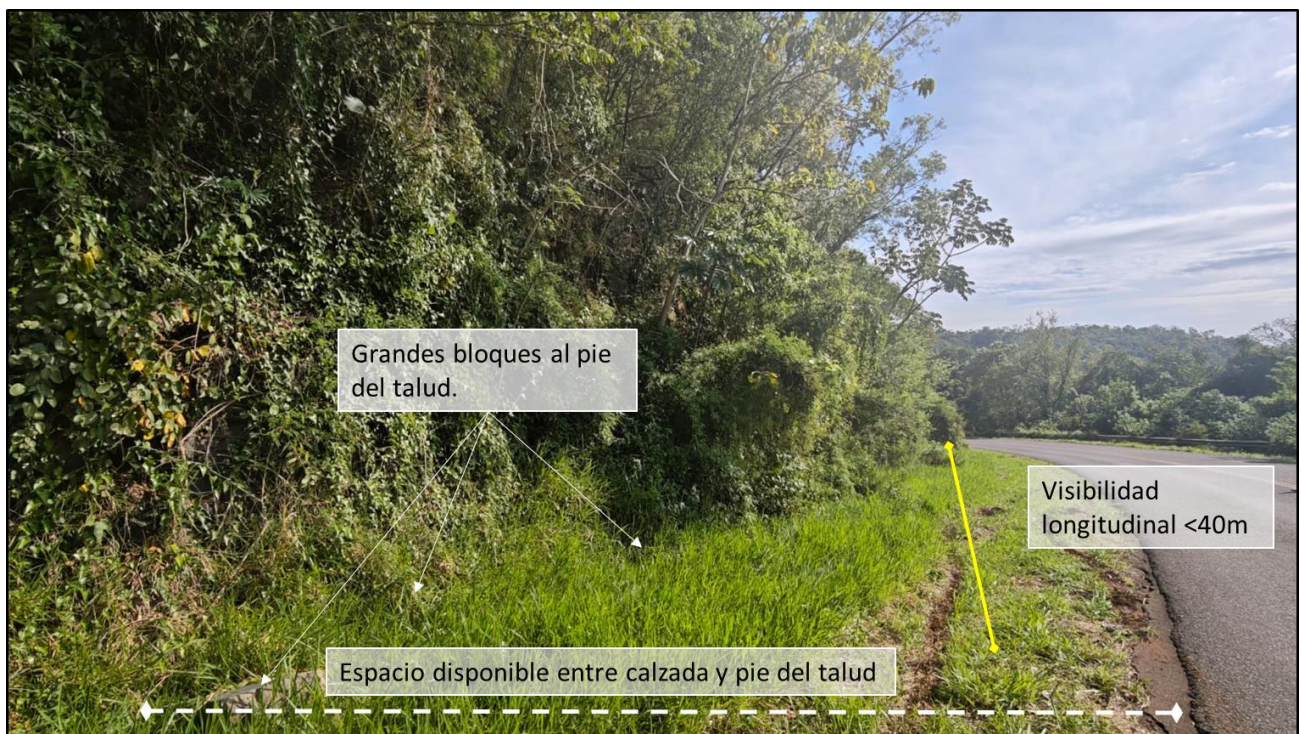
Figura 21: Vista general del Tramo 7, con espacio disponible entre el pie del talud y la calzada y presencia de bloques acumulados.

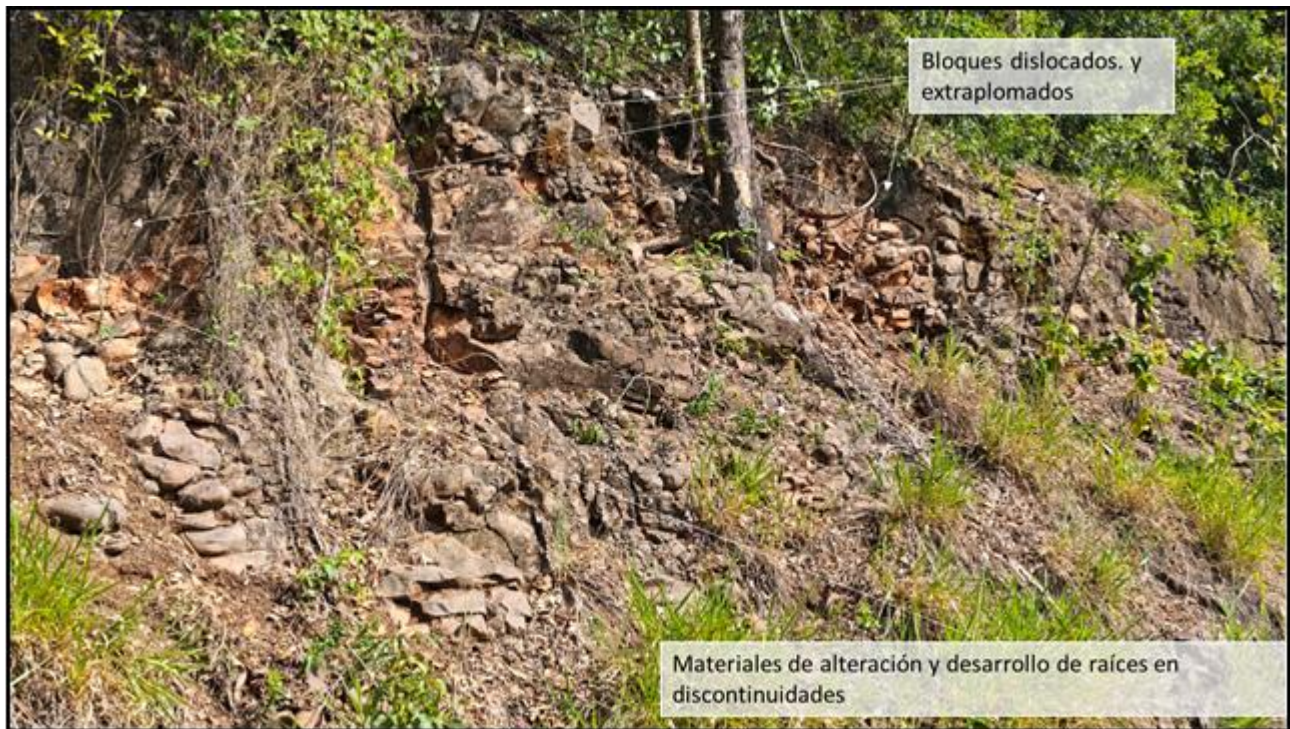
El talud presenta grados moderados a altos de meteorización, alteración y fracturación. La intensidad de estos procesos dificulta localmente el reconocimiento de la roca original. Por la presencia de bloques incluidos en una matriz de aspecto terroso, durante el relevamiento se planteó la posibilidad de que parte del sector corresponda a materiales de brecha hidrotermal; esta interpretación se mantiene con carácter local debido al elevado grado de alteración observado.

Figura 22: Materiales intensamente alterados, con bloques dislocados y desarrollo de raíces en discontinuidades del Tramo 8.

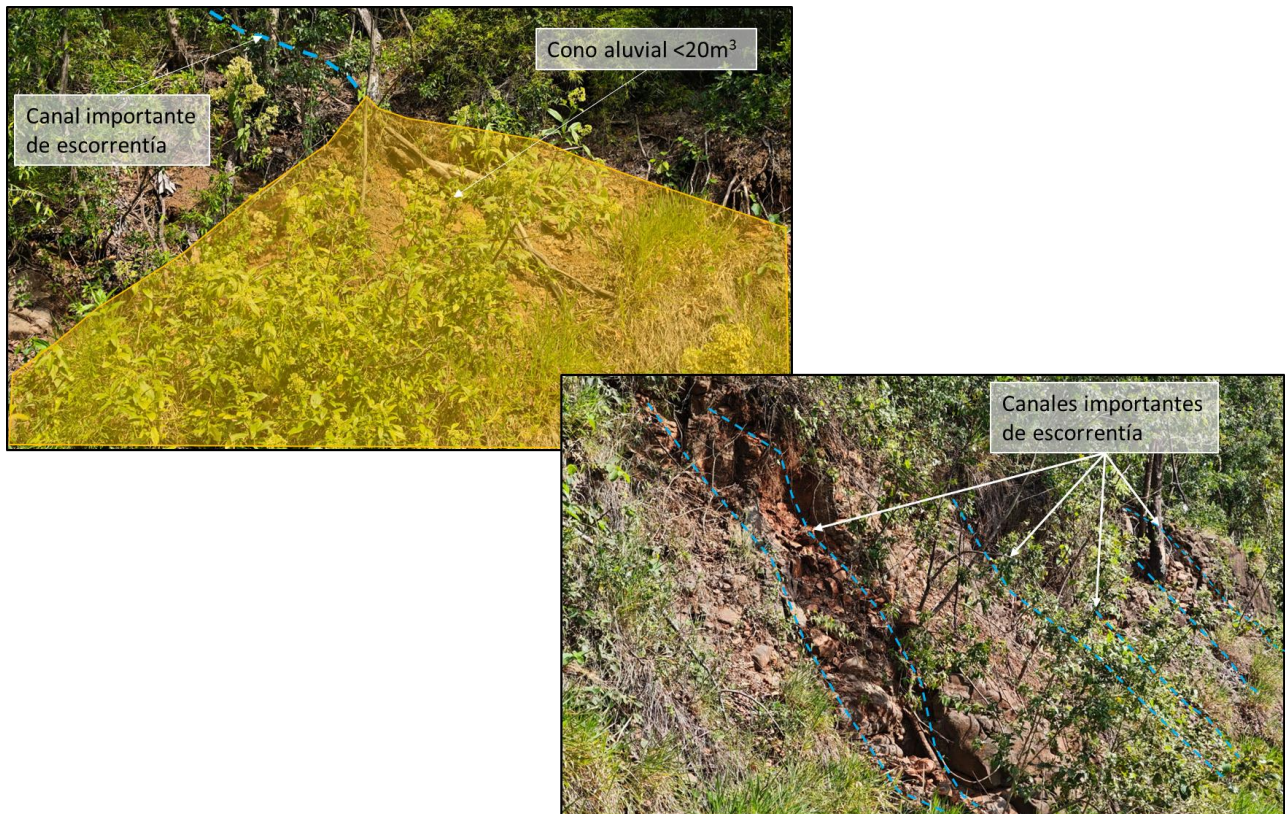
La problemática del tramo responde, por lo tanto, a la interacción entre meteorización avanzada, fracturación, circulación superficial de agua, erosión y acción de la vegetación. Estos procesos favorecen tanto la movilización de materiales hacia el pie del talud como la individualización y potencial desprendimiento de bloques.

Figura 23: Canales de escorrentía superficial y cono de acumulación desarrollado al pie del Tramo 8.
