***Contratación Anticipada de: Construcción del Puente sobre el Arroyo Piray Mini, Rehabilitación de la Ruta Provincial N°17 y Obras Complementarias.***

***Proyecto: Corredores estratégicos y gestión de rutas en la Provincia de Misiones***

## INFORME N°: 202-4/26

Informe "TAREAS DE CAMPO" Calicatas sobre RP N°17, Eldorado.

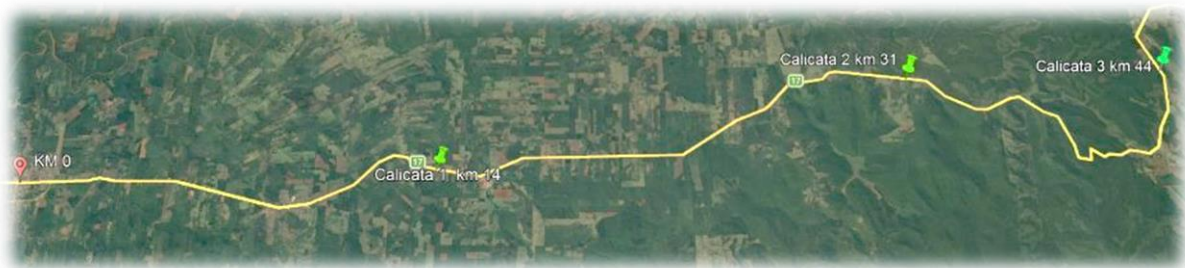
*Figura 1: Ubicación de Calicatas sobre RP17*

Dicha campaña se llevó a cabo en puntos sobre la calzada, específicamente sobre la huella de la traza de la ruta, ubicados siempre del lado externo (del lado de banquina). La ubicación responde a necesidades de representatividad, como así también a factibilidad de trabajo en campo, donde se minimicen riesgos de tránsito y se facilite el trabajo de las maquinarias y personal vial.

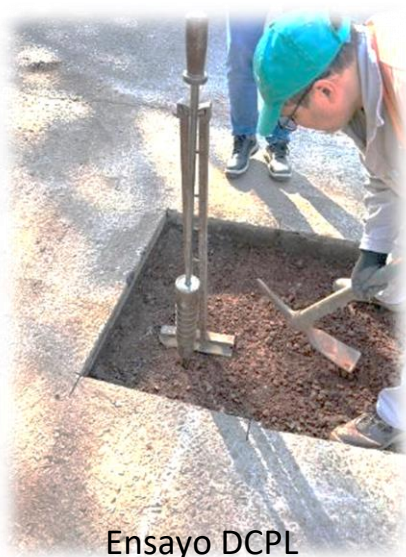
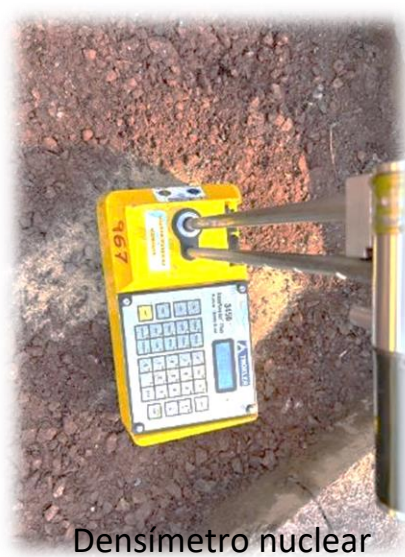
*Figura 5 y 6: Ensayo DCPL y medición de densidad con Densímetro Nuclear.*

A continuación, se realiza el ensayo DCPL, ubicando la punta del cono sobre la superficie de base estabilizada avanzando 80 cm aproximadamente en profundidad, atravesando las capas de base y subrasante. El C.B.R. es obtenido a partir de la fórmula empírica de Siekmeier (1999) para materiales granulares y cohesivos, que relaciona el número de golpes y la penetración del cono en el terreno. Se representan los valores obtenidos en las fotos siguientes y en las planillas de ensayos exhibidas en los anexos de este informe.

Ensayo DCPL

Densímetro nuclear

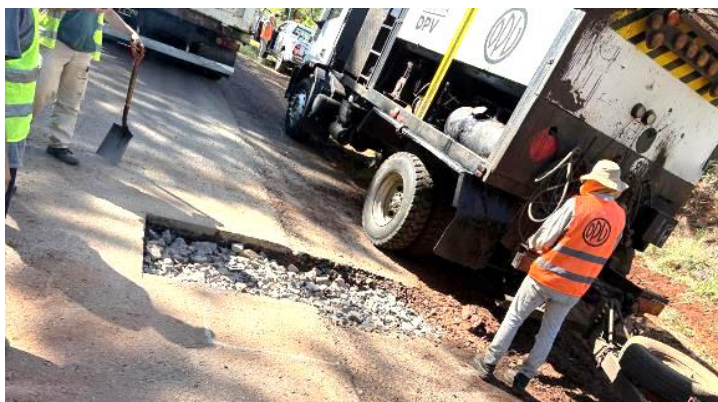
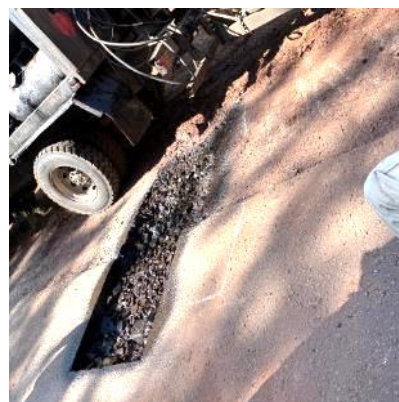
*Figura 8 y 9: Relleno y sellado de Calicata N°1.*

En este punto, con la evidencia de haber llegado a todos los estratos del paquete estructural y habiendo realizado los ensayos pertinentes, se avanzó con la colocación de material granular a modo de reemplazo del material que se extrajo como muestra. Este material granular se compactó y se dejó en la parte superior 10 a 15 centímetros libres para el posterior llenado con mezcla asfáltica para sellar la apertura y asegurar la transitabilidad de la ruta nuevamente.

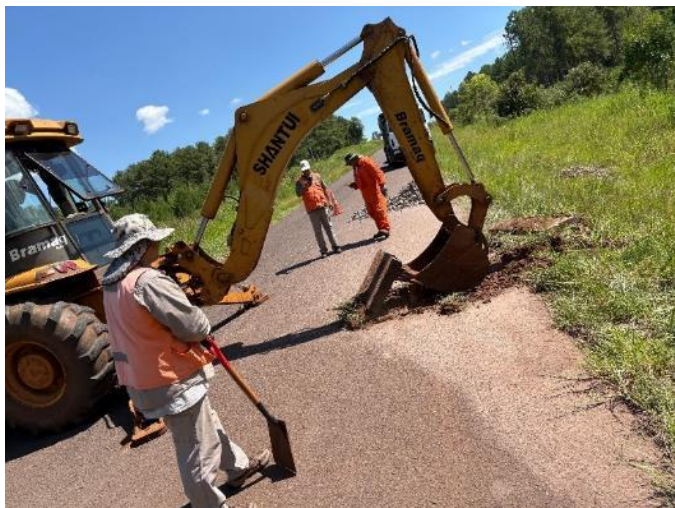
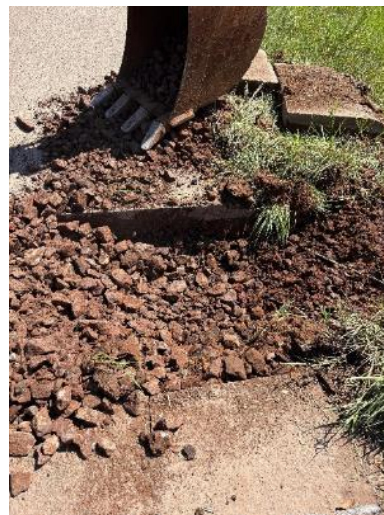
*Figura 10 y 11: Destape y extracción de base granular estabilizada. Calicata N°2.*

Se procedió de igual manera que para la Calicata N°1, con la diferencia que la toma de densidades y de realización de ensayo DCPL se llevaron a cabo en la subrasante, debido a que la capa de base inmediata debajo de la capa asfáltica presentaba características de un conglomerado de agregados basálticos con muy buena trabazón y de tamaños relativamente grandes (30 a 120mm), los cuales no permitieron la penetración de las herramientas de medición de parámetros.

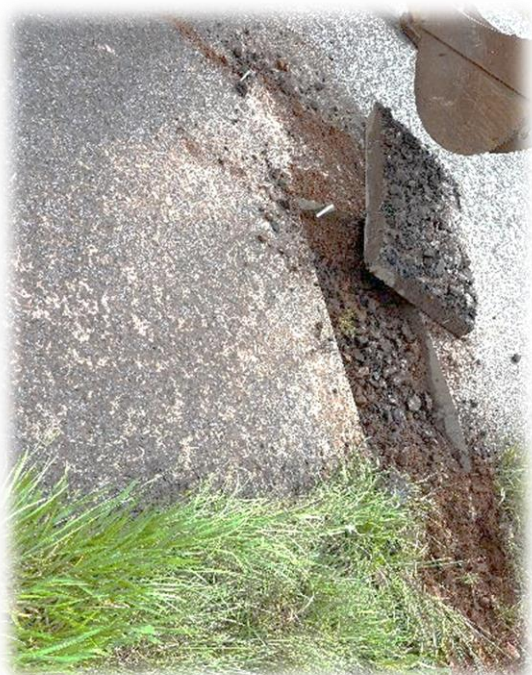
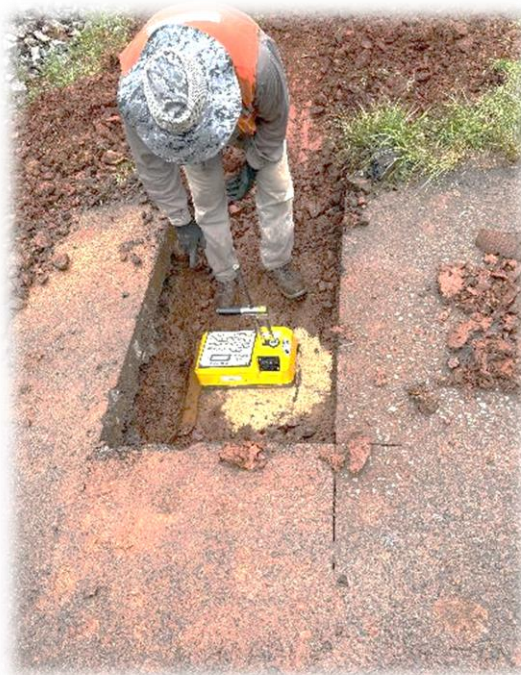
*Figura 15 y 16: Destape y medición de densidades. Calicata N°3.*

Se procedió de igual manera que para la Calicata N°1, con la diferencia que la toma de densidades y de realización de ensayo DCPL se llevaron a cabo en la subrasante, debido a que la capa de base inmediata debajo de la capa asfáltica se presentaba con elevada cantidad de piedras las cuales imposibilitaban a las herramientas atravesarla, similar situación ocurrida en la Calicata N°2. Además, mientras se ejecutaban los trabajos se presentó una copiosa lluvia que humedeció excesivamente la capa de subrasante, por lo que los ensayos de toma de densidades con densímetro nuclear y ensayo DCPL se realizaron unos 20/25 cm bajo el nivel de subrasante, luego de haber retirado todo al agua y “barro” del fondo de la calicata.
