**ESTUDIOS AMBIENTALES Y SOCIALES EN EL MARCO DEL PROYECTO DE  
CONSTRUCCIÓN DEL PUENTE SOBRE ARROYO PIRAY MINI, REHABILITACIÓN DE  
LA RUTA PROVINCIAL N°17 Y OBRAS COMPLEMENTARIAS**

**INFORME FINAL  
PLAN AFECTACIÓN DE ACTIVOS ADQUISICIÓN DE TIERRAS Y  
RESTABLECIMIENTO DE MEDIOS DE VIDA**

**CFI - Expediente EX-2026-00006982  
MEyRNR – Expdte. 9910-214/2026**

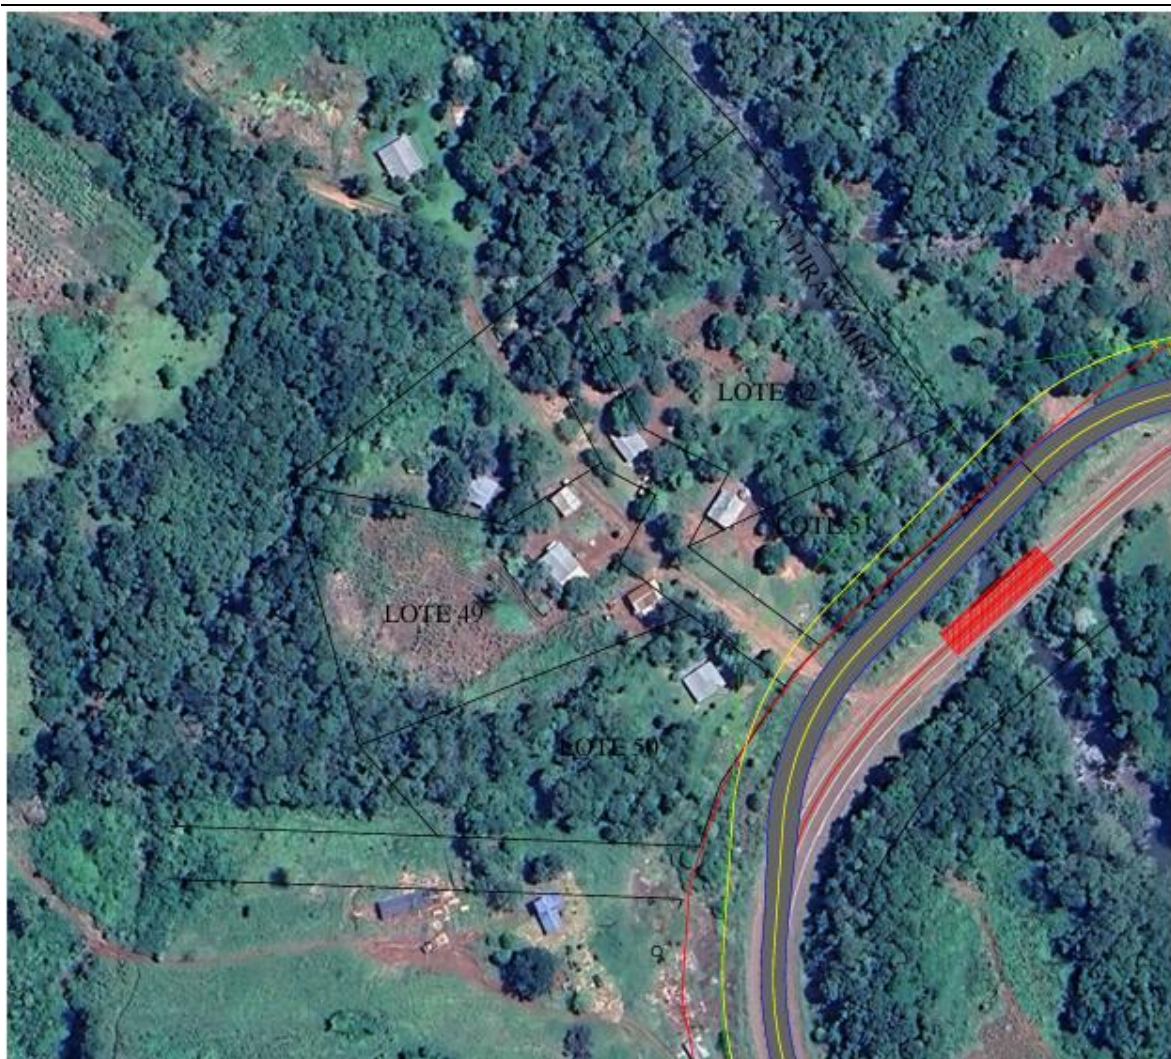
**Mapa 1: Ubicación de los lotes a los que se hizo referencia en la reunión**

Fuente: Plano de mensura registrado ante la Dirección General de Catastro bajo N° 53.737.

El informe catastral preliminar de la DPV, señala las siguientes afectaciones estimadas (ver Mapa 1 y Mapa 2):

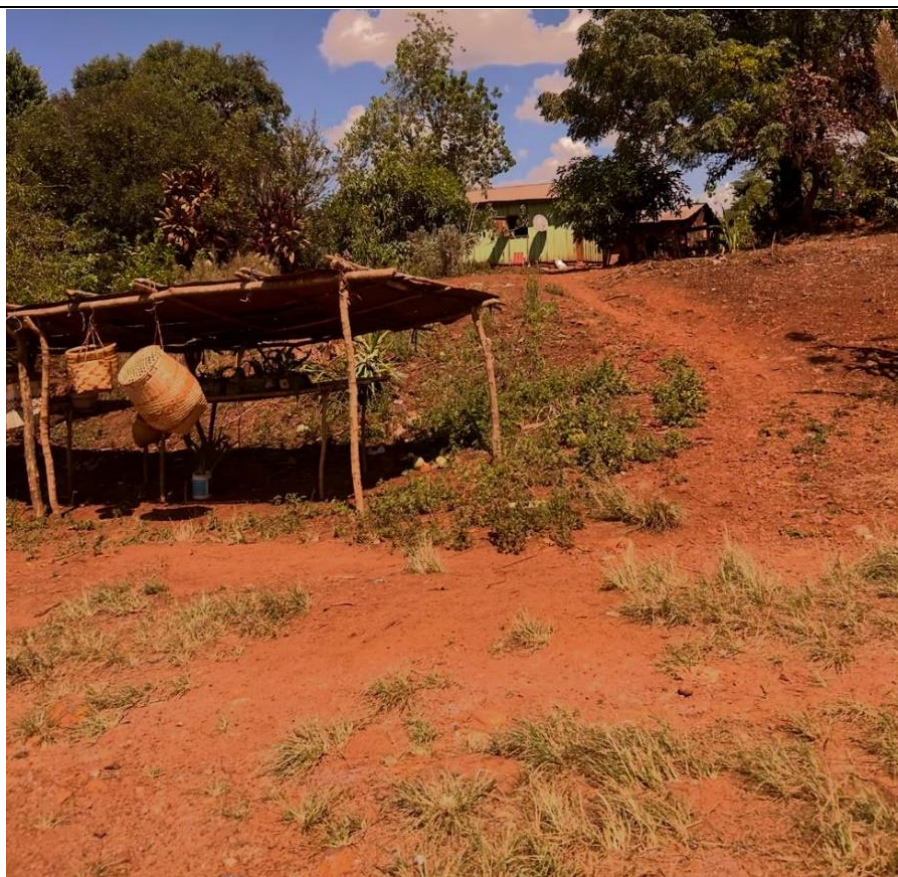
**Fotografía 1: Puesto de exposición de artesanías – Comunidad de Pozo Azul 1. Pr 48.400**

El puesto se encuentra dispuesto en las inmediaciones de la ruta –próximo a la banquina, en zona de seguridad vial- y se utiliza para la exposición y comercialización de artesanías y orquídeas.

Se trata de una construcción sencilla, de aproximadamente 2,5 m por 1,5 m, conformada por postes que sostienen un techo de chapa de cartón. Debido a sus materiales y características, la estructura puede reconstruirse con relativa facilidad y su cubierta es reemplazada periódicamente cuando se deteriora. La estructura se conforma, básicamente, para protección de las plantas frente a condiciones climáticas.

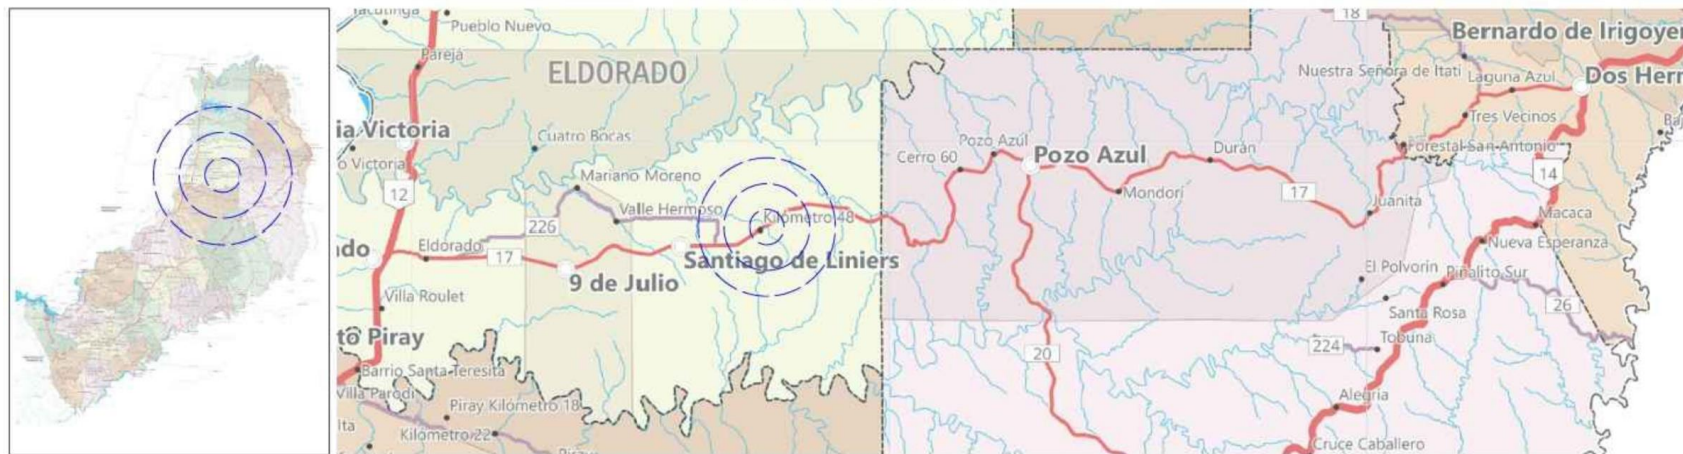
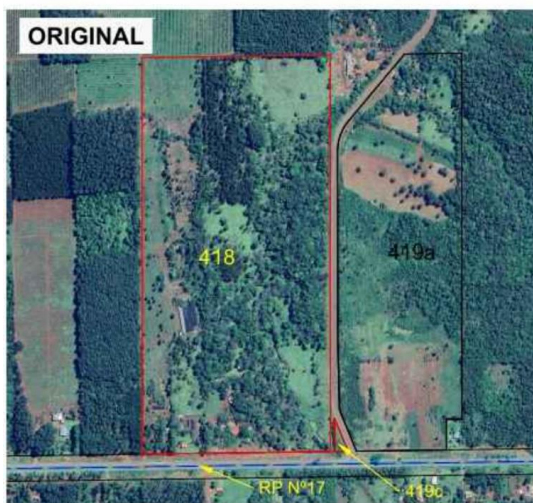
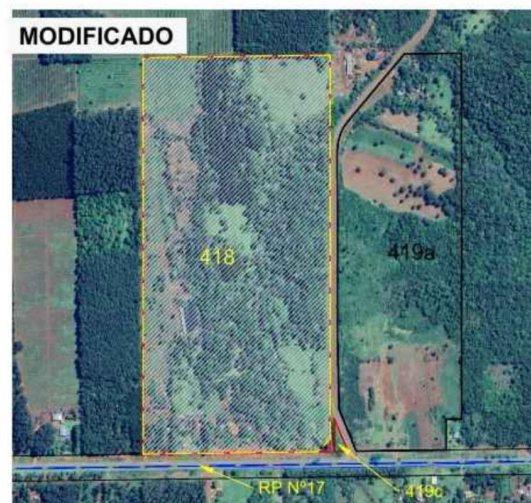
## EMPALME RP N°226

## INTERVENCIONES

#### **Intersección con Ruta Provincial N° 226**

- **Nomenclatura Catastral:** Departamento 06 – Municipio 63 – Sección 025 – Chacra 0000 – Manzana 0000 – Parcela 0418.
- **Titular Registral:** Juan Ramón Mattes.
- **Plano antecedente:** Plano de Mensura N.º 1.036.
- **Superficie del Lote:** 210.000 m<sup>2</sup>
- **Superficie afectada aproximada:** 5.500 m<sup>2</sup> (se regulariza la Ruta Provincial 226)
- **Uso de suelo:** Vegetación Natural/malezas.

En este inmueble corresponde realizar la regularización de la traza actualmente ocupada por la Ruta Provincial N° 226, adecuando la documentación catastral a la situación existente e incorporando la correspondiente ochava (cono de visibilidad).

La intervención tiene por finalidad reflejar correctamente la configuración actual de la vía pública, sin generar nuevas afectaciones sobre el inmueble.
