ESTUDIOS AMBIENTALES Y SOCIALES EN EL MARCO DEL PROYECTO DE CONSTRUCCIÓN DEL  
PUENTE SOBRE ARROYO PIRAY MINI, REHABILITACIÓN DE LA RUTA PROVINCIAL Nº17 Y  
OBRAS COMPLEMENTARIAS

## Lineamientos para el Plan de Acción de Biodiversidad

CFI - Expediente EX-2026-00006982

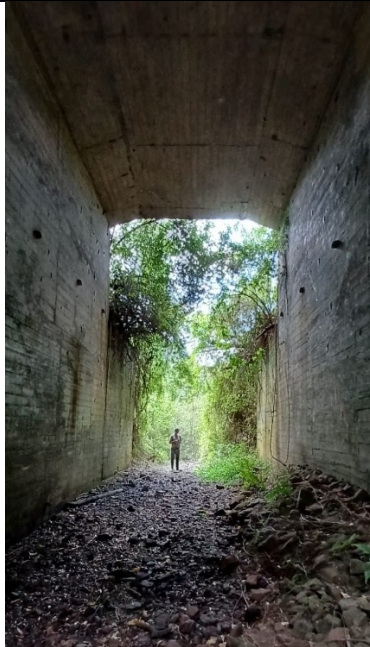
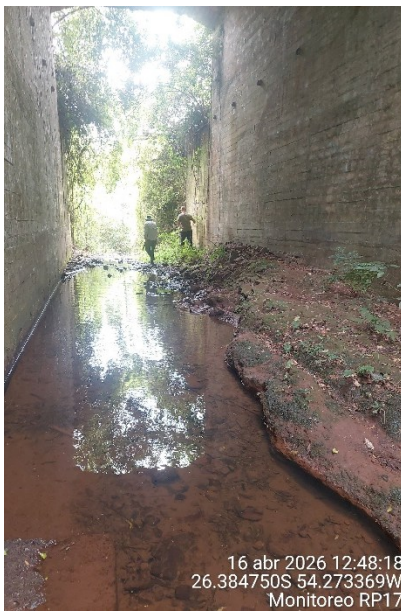
| Alcantarilla 2 | Progresiva 33+245 | Puente Capilla |
|---|---|---|
| Dimensiones: | Ancho: 4,5 m. Alto: 9 m. (con agua intermitente) | |

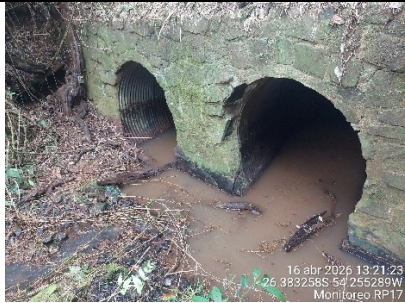
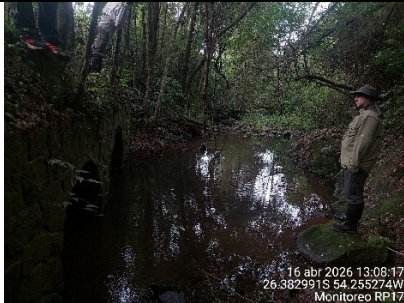
| Dimensiones actuales: | 2 luces x 1,3 m diámetro (con agua permanente) | |

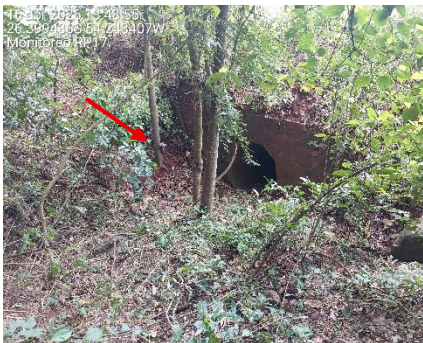
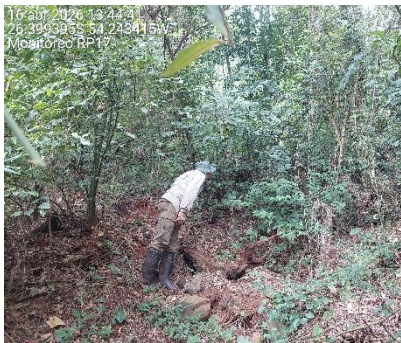
| Dimensiones actuales: | 1 luz x 1 m diámetro (seca) | |

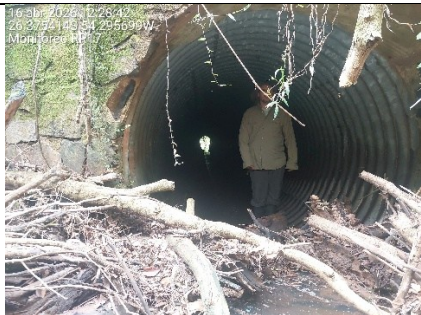
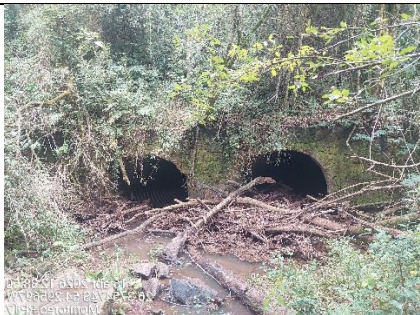
| Alcantarilla 1 | Progresiva 30+646 | Alcantarilla a mejorar |
|---|---|---|
| Dimensiones actuales: | 2 luces x 2 m diámetro (con agua permanente) | |
| <p>Estructura de buen tamaño para el uso de fauna mayor pero que presenta mucha obstrucción con restos vegetales y agua que se acumula. Buen contexto de paisaje en corredor natural, con buen estado del bosque. Se sugiere limpieza, mejora de drenaje (evitar acumulación), construcción de paso seco para fauna y evitar afectación de la vegetación circundante (realizar trabajos sin maquinaria).</p> | | |

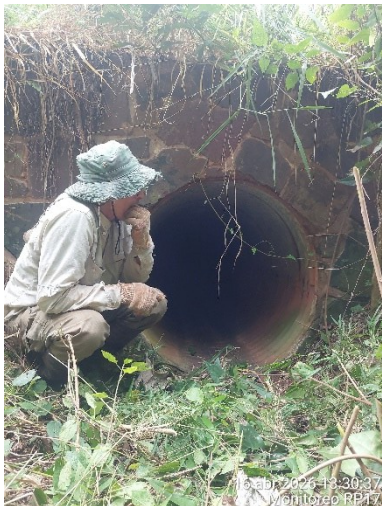
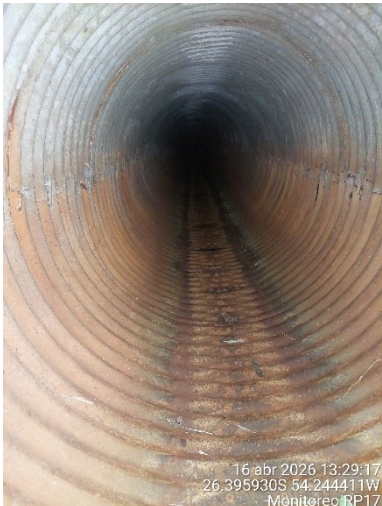
| Alcantarilla 4 | Progresiva 37+130 | Alcantarilla chica seca (Cerro 60).<br>No se reemplaza en proyecto |
|---|---|---|
| Dimensiones actuales: | 1 luz x 1 m diámetro (seca) | |
| <p>Estructura chica y en buen estado. Ubicada en tramo importante para la conectividad. Topografía local de menor pendiente que facilita el paso de fauna. Con potencial uso de fauna chica y mediana, inclusive pequeños carnívoros y ocelote. Debido a la imposibilidad de construir pasos mayores en el Cerro 60, es importante conservar y mantener libre de obstrucciones durante la construcción de tercera trocha.</p> | | |

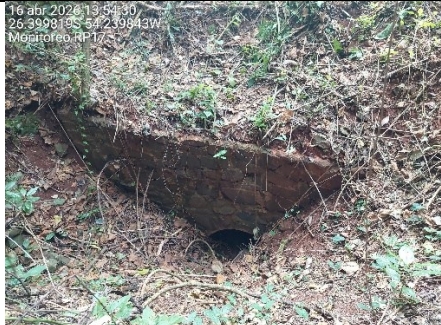
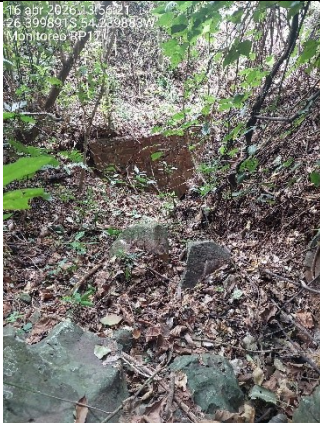
| <b>Dimensiones actuales:</b> | 1 luz x 1 m diámetro (totalmente tapada, seca) | |
| <p>Estructura chica y totalmente tapada de sedimentos (inutilizada). Ubicada en tramo importante para la conectividad. Topografía local de menor pendiente que facilita el paso de fauna. Con potencial uso de fauna chica y mediana.</p> <p>Debido a la imposibilidad de construir pasos mayores en el Cerro 60, es importante limpiar, conservar y mantener libre de obstrucciones durante la construcción de tercera trocha.</p> | | |

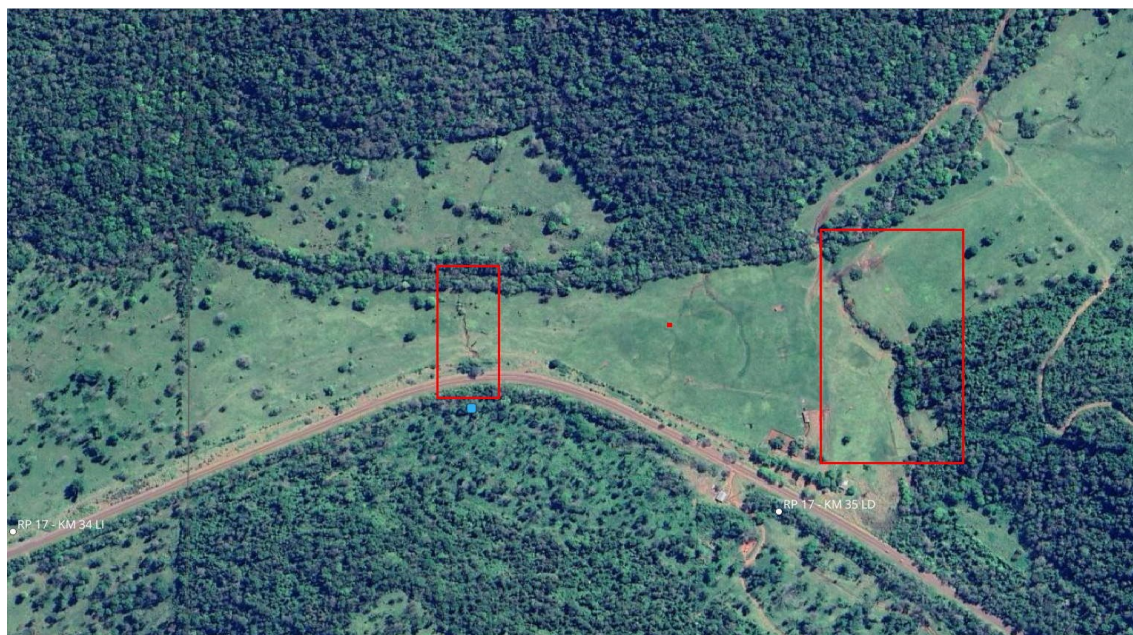
**Fotografía 7.** Ejemplo de dos localizaciones de cauces de pequeños arroyos “conectores” carentes de vegetación riparia y asociados a alcantarillas de drenaje adaptadas para paso de fauna en Hábitats Críticos de la RP17. Imagen satelital de Estancia La Emilia, Santiago de Liniers, Provincia de Misiones.
